Hier een  
**aantal foto's**  
van wat  
extreme  
storingen

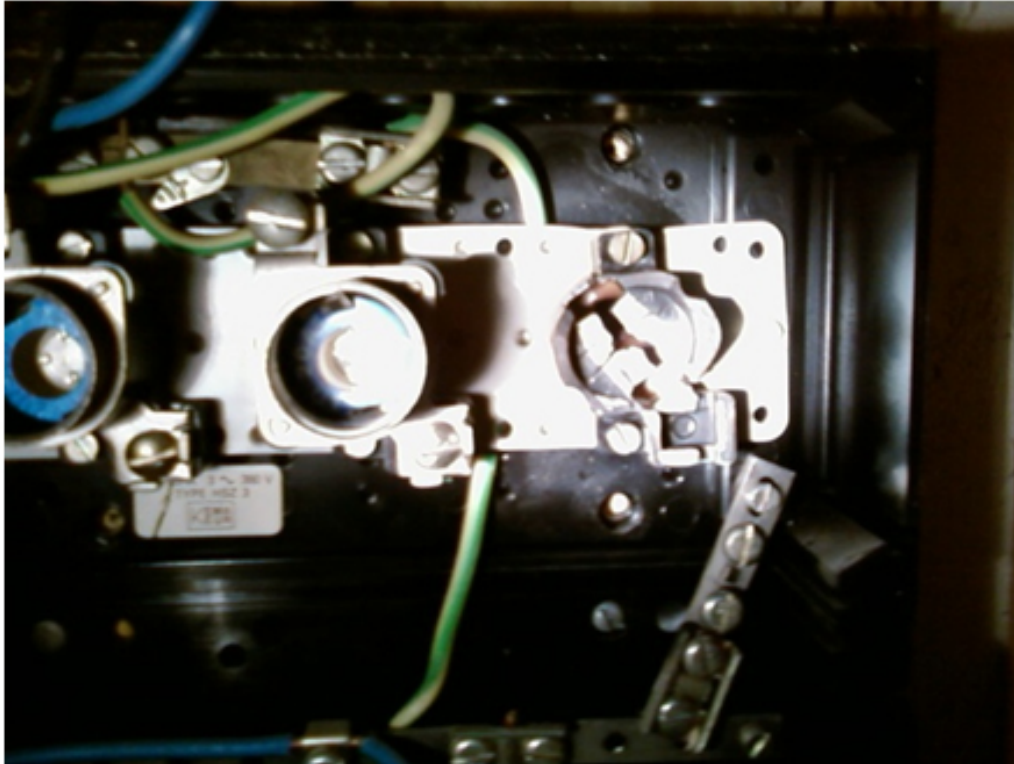
Links boven:  
De kop van  
de smelt-  
veiligheid  
was  
gescheurd,  
dus een los  
contact.

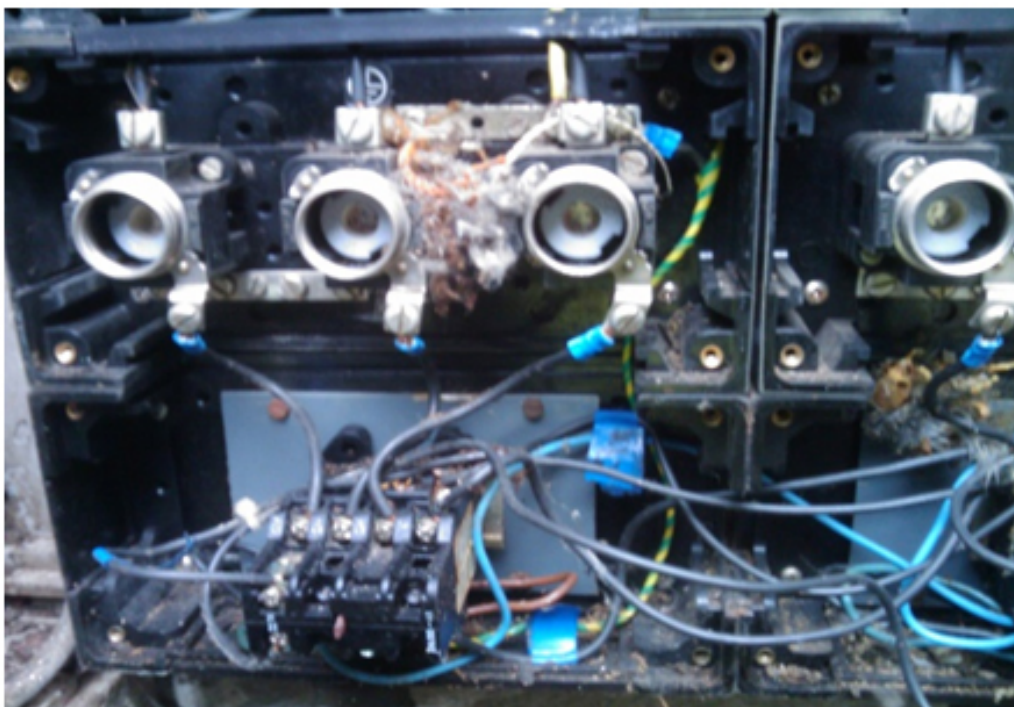
Rechts 3 x:  
Waterschade  
in een  
groepenkast.  
Altijd alles  
vervangen.

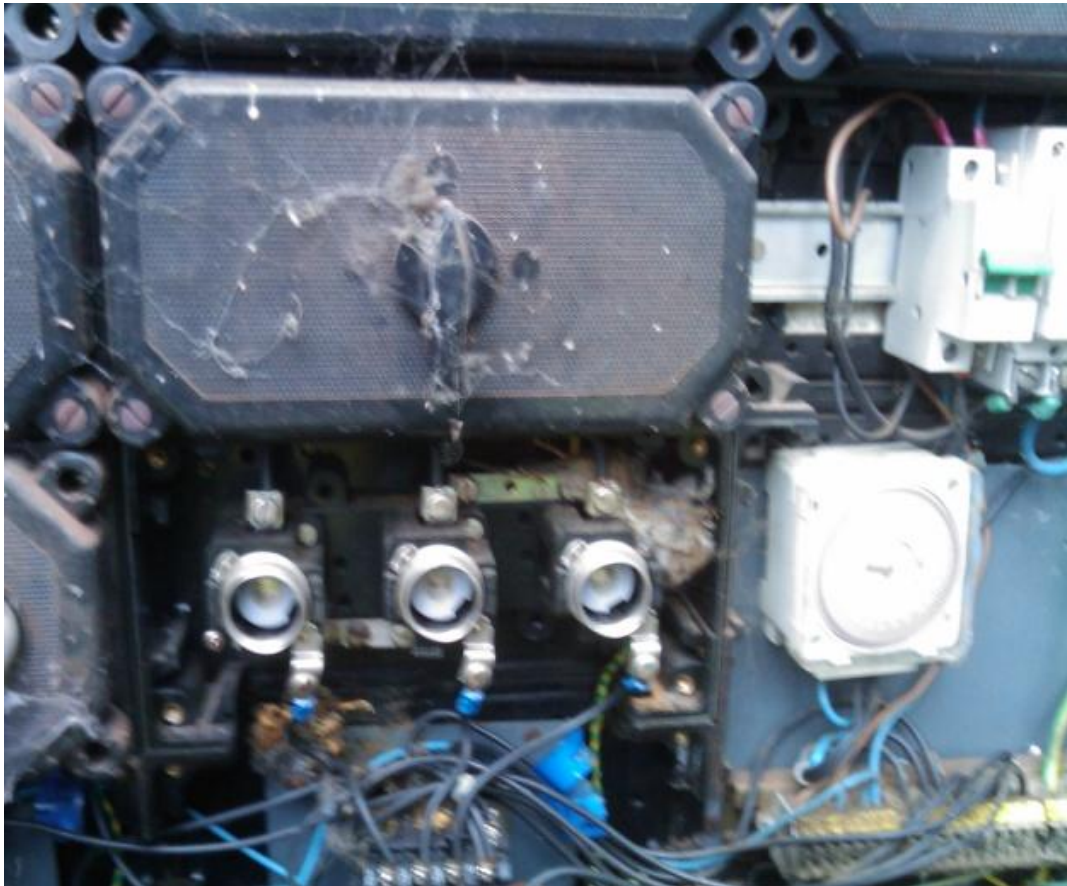
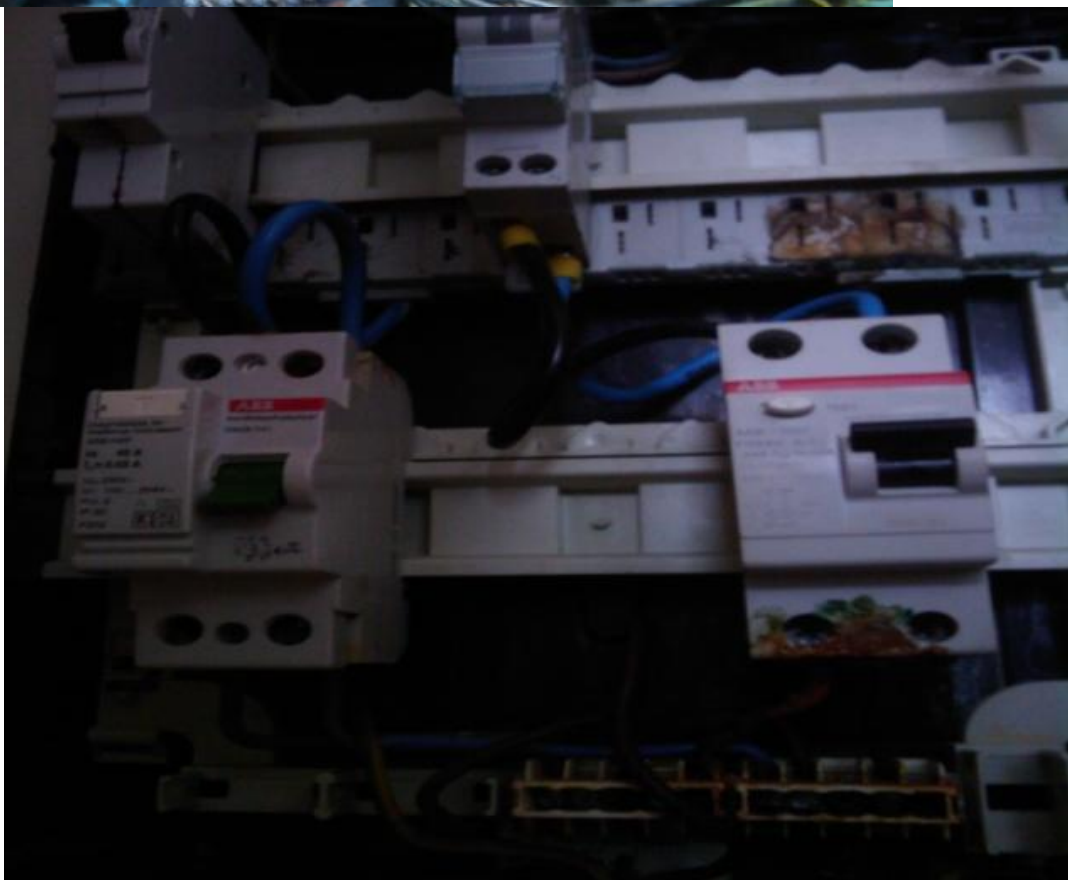
Links 2 x:  
Kortsluiting  
in een  
groepenkast  
door muizen.
